Tanpa Pengawasan, Rabat Beton di Afdeling 3 Kebun Bukit Lima Dikerjakan Asal Jadi

Kondisi Jalan Rabat Beton, Lokasi di Afdeling 3, Kebun Bukit Lima, Kecamatan Bosar Maligas, Kabupaten Simalungun

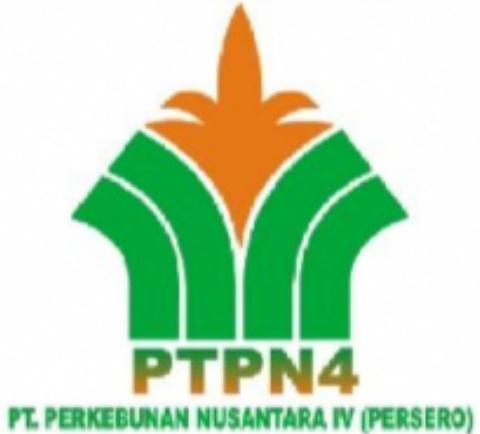
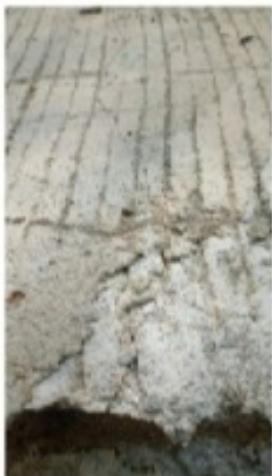
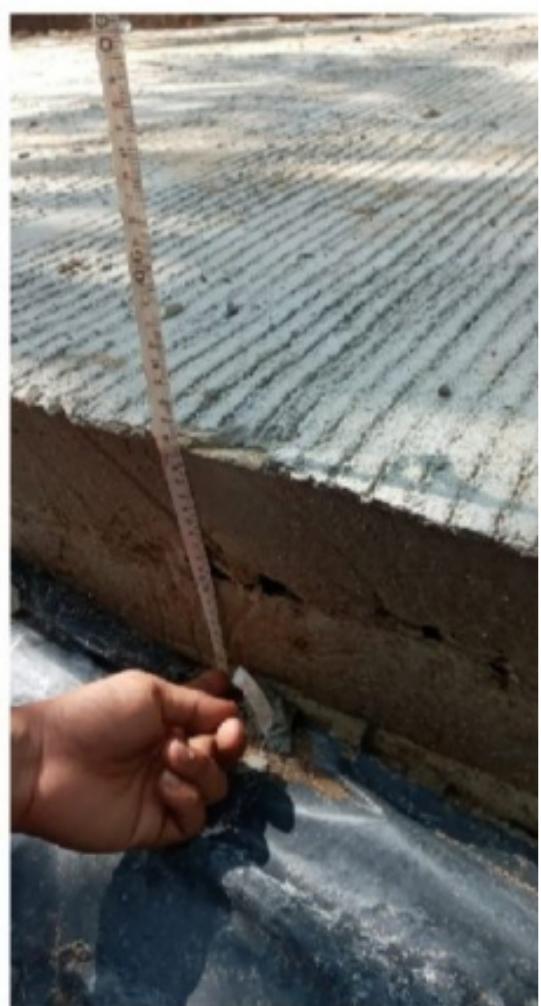
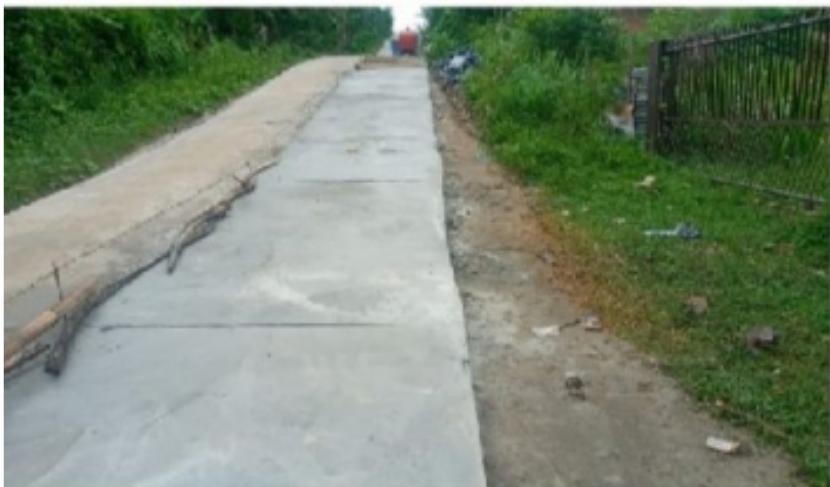
"Dua minggu lalu sudah selesainya pengecoran jalan, tetapi kondisi jalan yang dicor itu mulai retak," ungkap nara sumber.

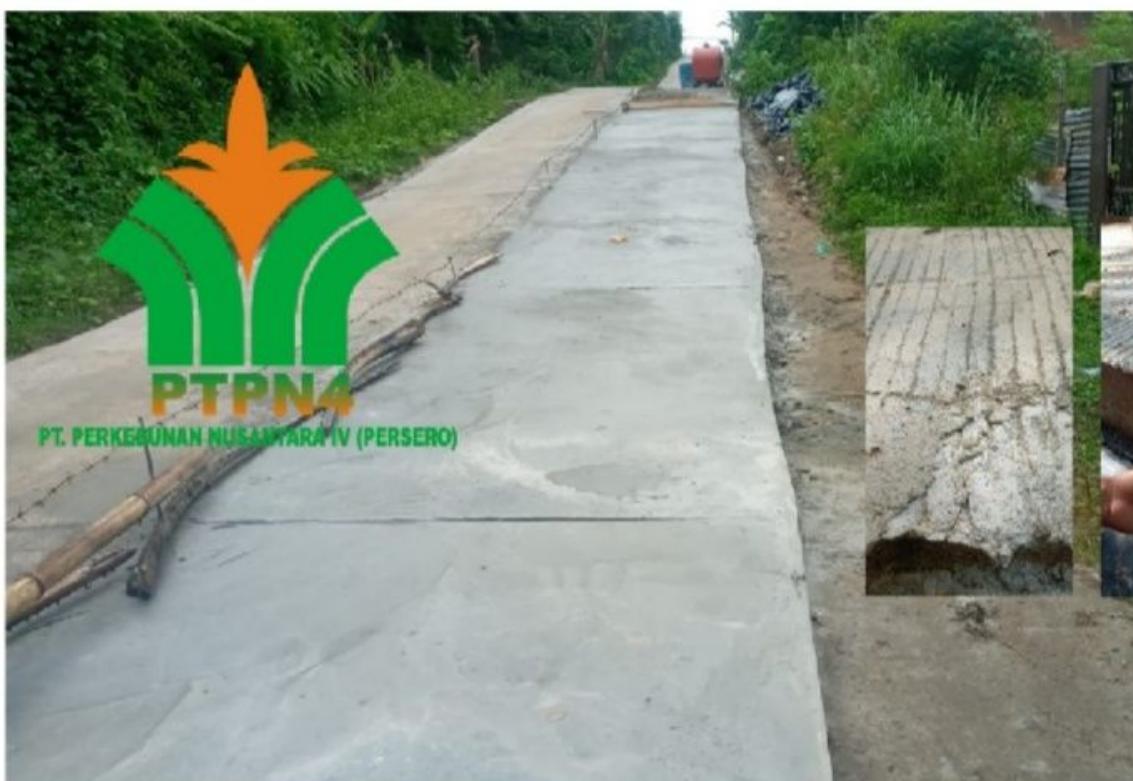
Kemudian, menurut nara sumber terkait hasil penggerjaan jalan disebabkan minimnya fungsi pengawasan terhadap pihak rekanan sejak awal dan akibatnya, dikerjakan asal jadi dan tidak sesuai spek teknis

"Sejak awal dikerjakan, kurang pengawasan dan soal Profil permukaan tanah sebelum dicor semestinya, diratakan menggunakan alat greder," ungkap nara sumber.

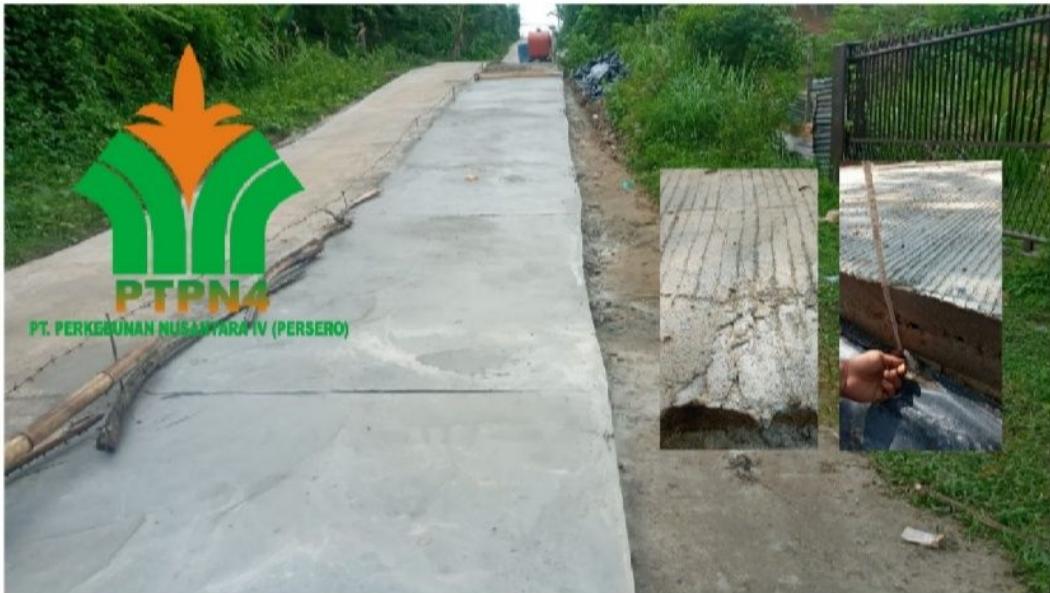
Selanjutnya, Nara Sumber mengatakan, pengaruh belakangan ini intensitas curah hujan meningkat dan tidak padat curah ready mix atau yang lebih parah,

ready mix yang digunakan tidak sesuai spek teknis.

"Diragukan kepadatan Cor Beton atau penyebabnya, pihak rekanan tidak menggunakan Komposisi Mutu Beton K 400," tandas nara sumber.
